Auditoria Cidadã de Segurança

Avenida João Goulart

Junho de 2016

Auditória cidadã de segurança - Avenida João Goulart

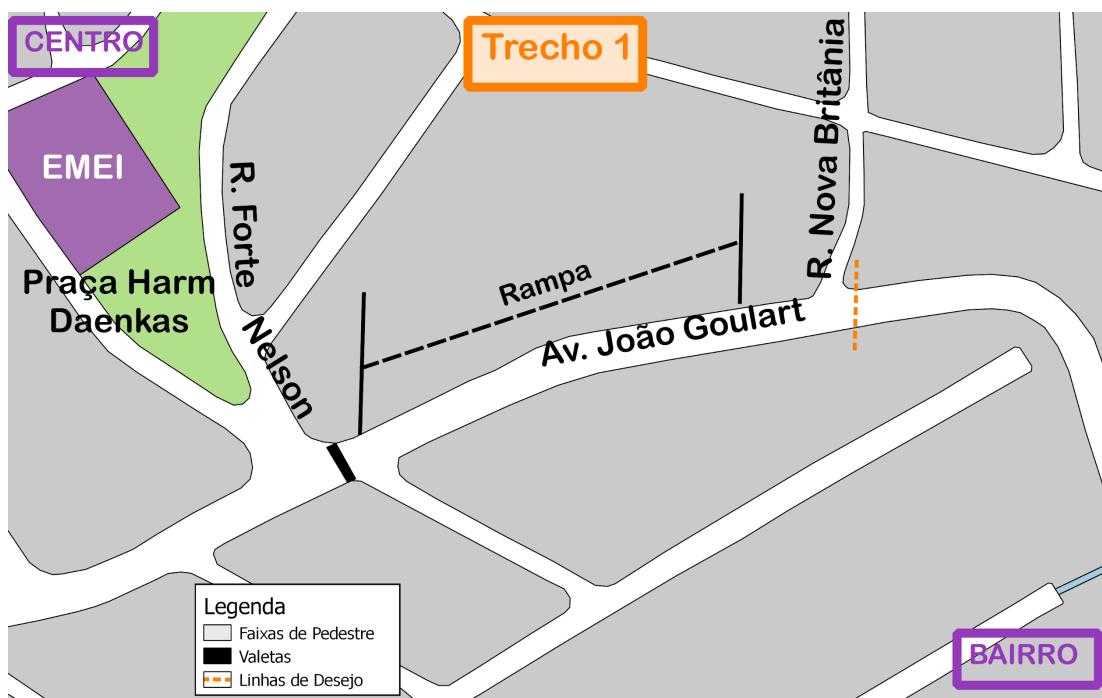
TRECHO 1 - Rua Nova Britânia <-> praça Harm Daenekas

No sentido bairro-centro, há uma **grande curva** que termina em acidente e o trecho **reto** inicia-se a partir do cruzamento com a rua Nova Britânia, de dois sentidos. A próxima curva, mais leve, começa após a intersecção com a rua Forte Nelson, onde também começa uma ladeira.

O trecho conta com duas **faixas de rolamento**, sendo duas de cada sentido e estacionamento de carros dos dois lados. O **pavimento** não tem irregularidade, exceção do cruzamento com a rua Forte Nelson, onde a valeta serve como obstáculo redutor de velocidade.

Há **postes de iluminação** no sentido Centro-Bairro da avenida, porém espaçados e irregulares. Nota-se que algumas árvores estão locadas de maneira inadequada (pela altura da copa das árvores) sombreando o fluxo luminoso.

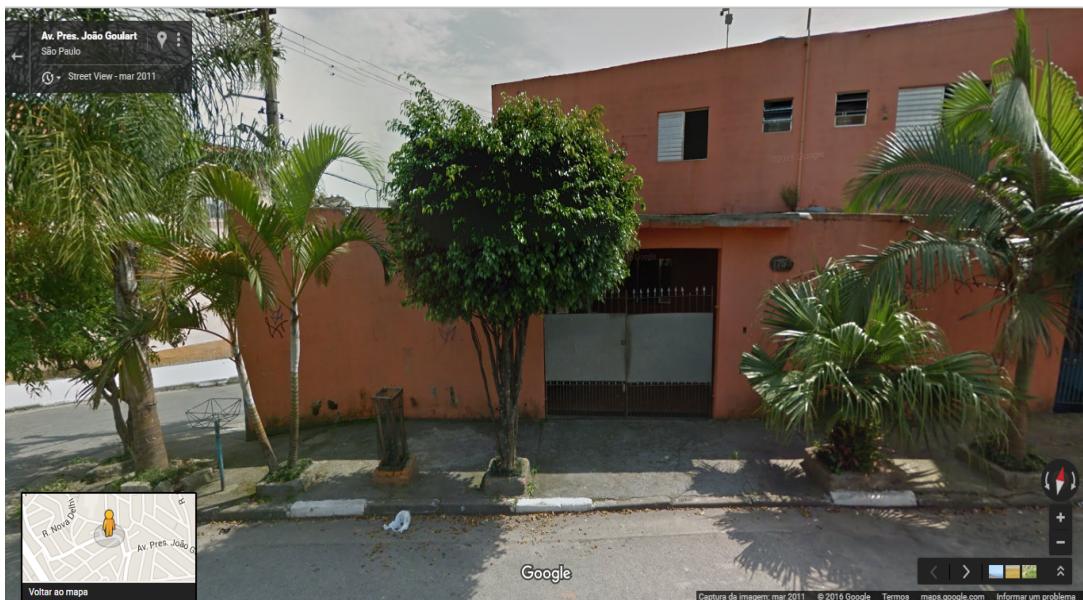
Fonte: Google Street View

As **calçadas** são largas no sentido Bairro-Centro, no trecho compreendido entre as ruas Nova Britânia e Forte Nelsom, embora irregulares, com pequenos desníveis, degraus e buracos eventuais. Já no sentido Centro-Bairro, no mesmo trecho, as calçadas são mais estreitas e contam com degraus acentuados e obstruções.

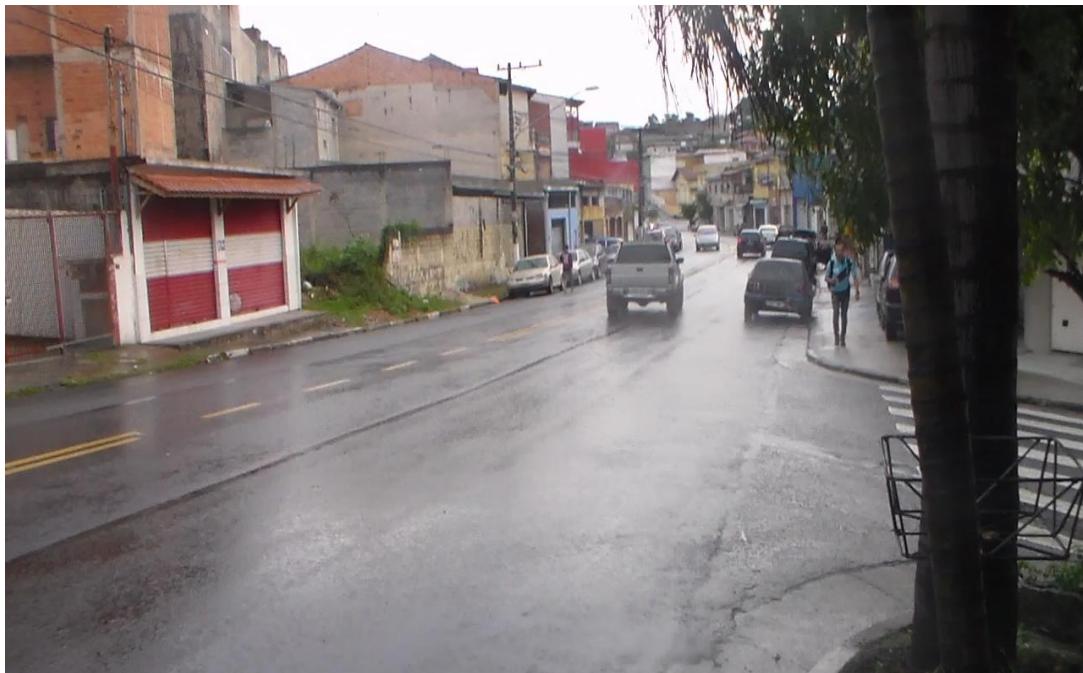
Avenida João Goulart. À direita da imagem é possível ver a intersecção com a rua Nova Britânia.

Na intersecção entre a rua Nova Britânia e a avenida João Goulart, a intervisibilidade é prejudicada tanto pela geometria das vias quanto pelas árvores na calçada, situadas exatamente na linha de visão de quem atravessa.

- Colocar lombada antes e depois da faixa de pedestres na linha de desejo + extensão de calçada na travessia + placa PARE
- Extensão de calçada provisória (2 metros), com pintura e balizadores, a partir da rua Nova Britânia até a faixa de pedestres nova (Rua Penafiel).
- Nas curvas mais acentuadas, fazer sinalização de segurança (zebrado no central, onde até receber árvores nesse espaço), para estreitar o espaço de circulação
- Usar a solução da praça Elis Regina na praça, com travessia em um tempo só
- Na intersecção de 4 ruas (Forte Nelsom com João Goulart), extensão de esquina + faixas comuns de pedestre com iluminação específica + placas de sinalização de escola).

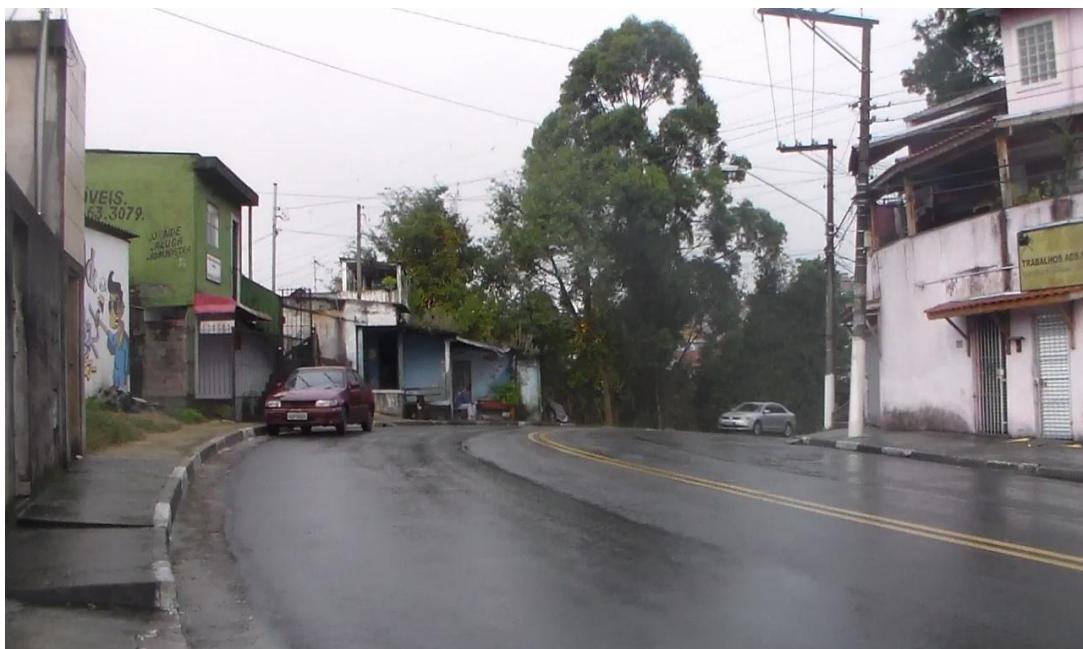
Avenida João Goulart, curva compreendida entre a Avenida Irmã Dulce e a rua Nova Britânia

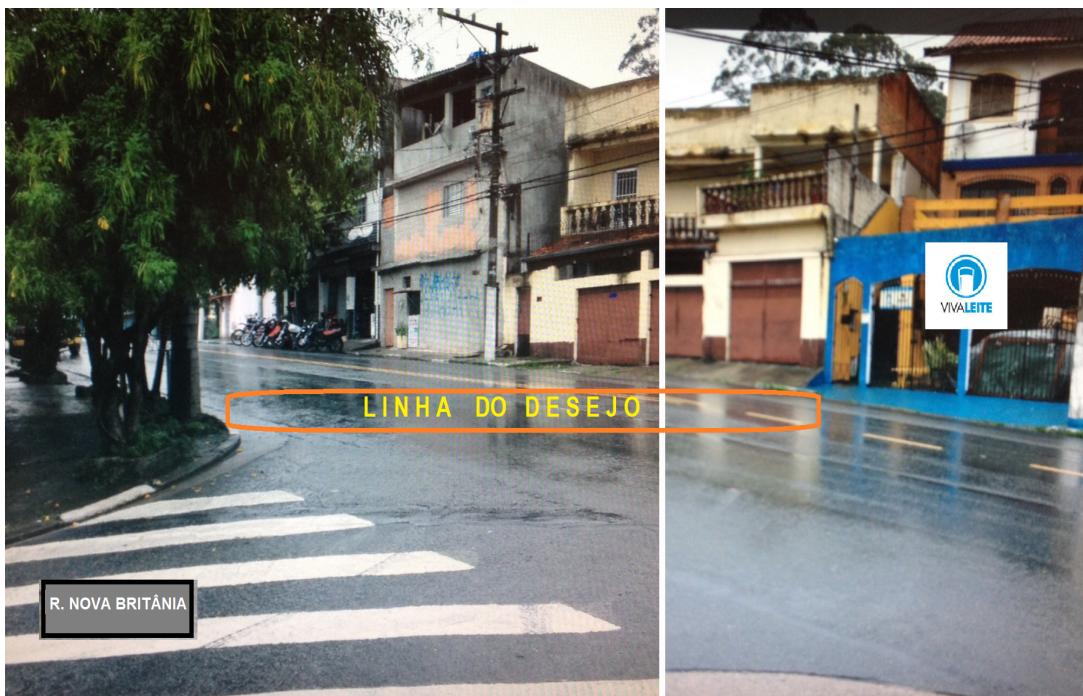
Intersecção tripla (rua Forte Nelsom, Avenida J.Goulart e acesso à praça Harm Daenekas)

Nesta interseção não há qualquer sinalização que oriente a travessia entre o lado Bairro-Centro da avenida João Goulart e a praça. Os pedestres **aproveitam a valeta**, que força a redução de velocidade dos veículos, para atravessar.

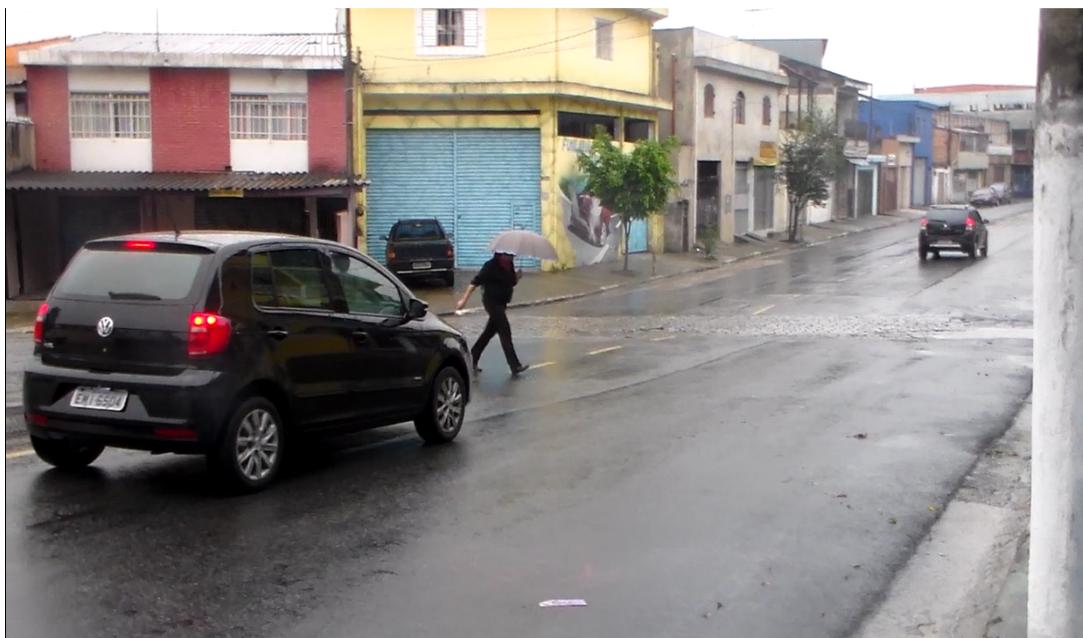
Av.João Goulart, pedestre força a passagem próximo a valeta junto a rua Forte Nelsom

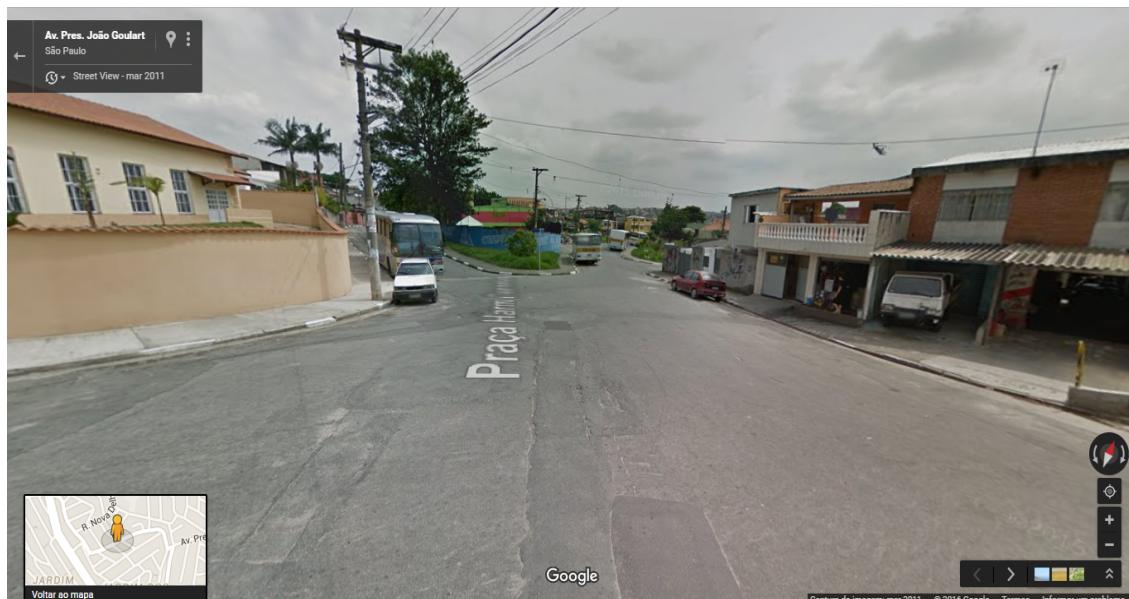
Vista da praça Harm Daenekas desde o lado Centro-Bairro da avenida João Goulart. Fonte: Google Street View 2011

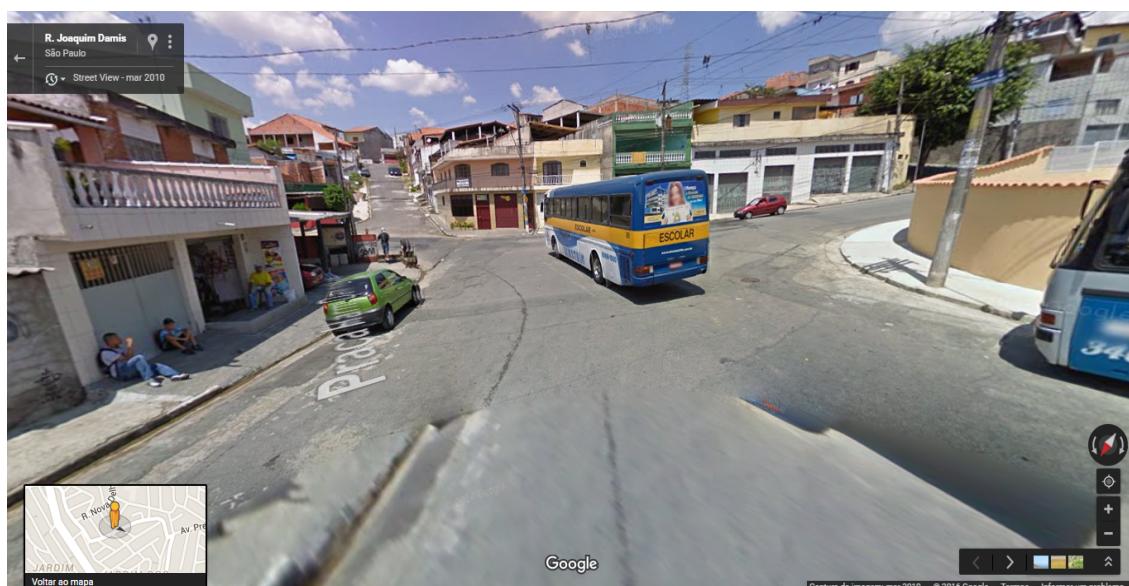
Vista do lado Bairro-Centro da avenida João Goulart desde a praça Harm Daenekas. Fonte: Google Street View 2011

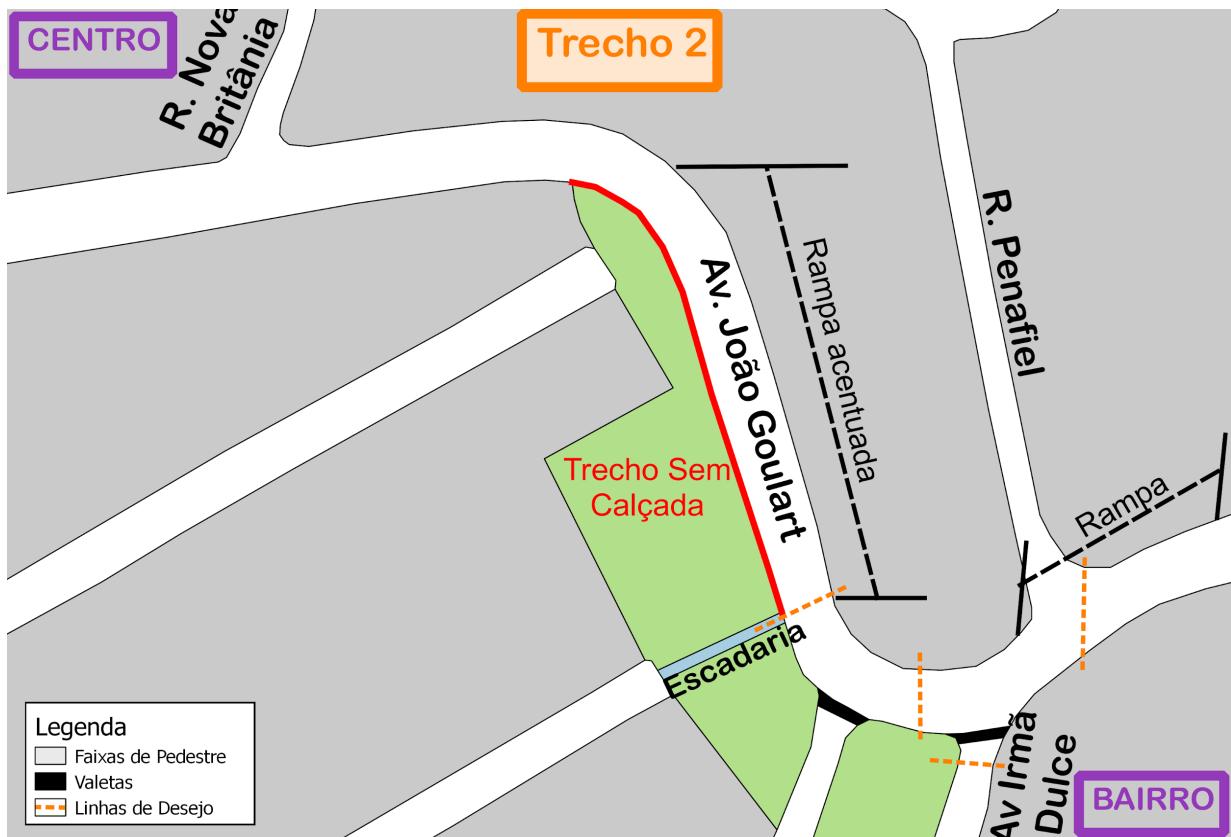
TRECHO 2 - Avenida João Goulart, entre rua Nova Britânia e rua Penafiel

Desde o começo do trecho a **intervisibilidade** é muito **limitada** devido à configuração do viário, em curva acentuada e em ladeira tem a visão precária dos veículos que vem na direção contrária (bairro-centro), lado oposto aos raros postes de iluminação. Situação que é agravada pela existência de um muro no contorno do sentido Bairro-Centro do cotovelo. Há poucos **postes de iluminação** no sentido Centro-bairro da avenida, que tem um trecho **sem calçamento**, em uma rota de estudantes, o sombreamento do arvoredo ao lado sem posteamento entre as ruas Filomena de Oliveira e Nova Britânia agrava o quadro de perigo.

No cotovelo da curva (foto abaixo da **Av.João Goulart olhando na direção Bairro-Centro**) é possível observar a continuidade deste muro na direita com o **local do atropelamento** do ciclista Gustavo assinalado.

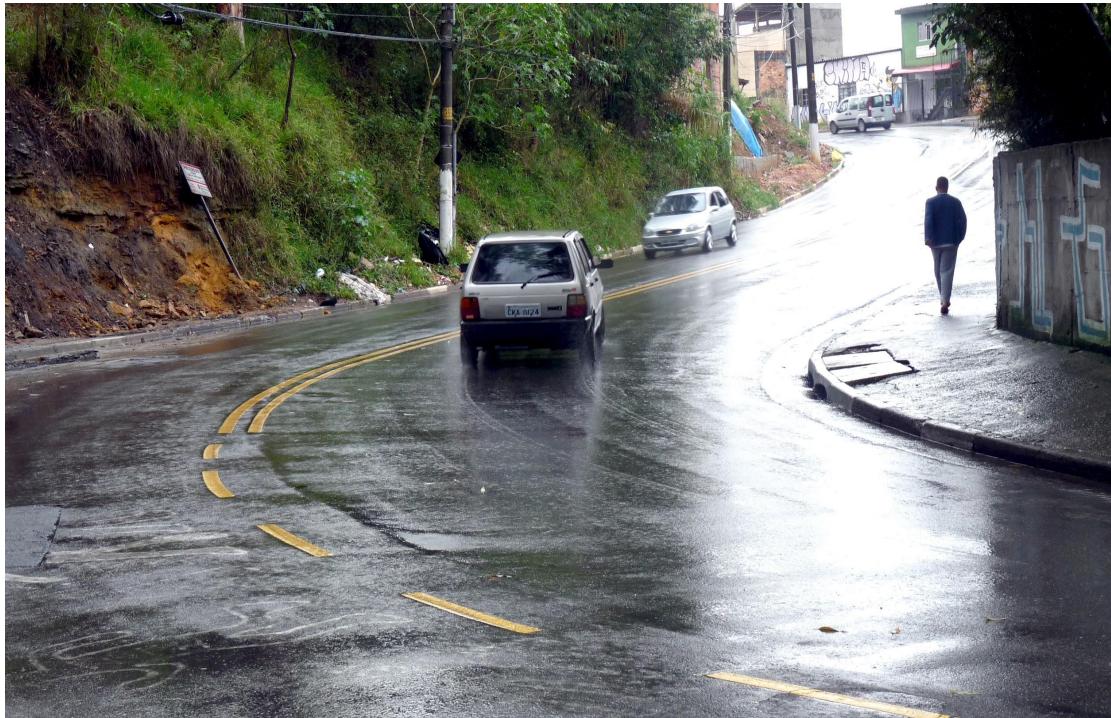
Av. João Goulart em direção à Rua Nova Britânia vista a partir da praça ribalta sentido Bairro-Centro SEM calçada do lado do barranco à esquerda na foto

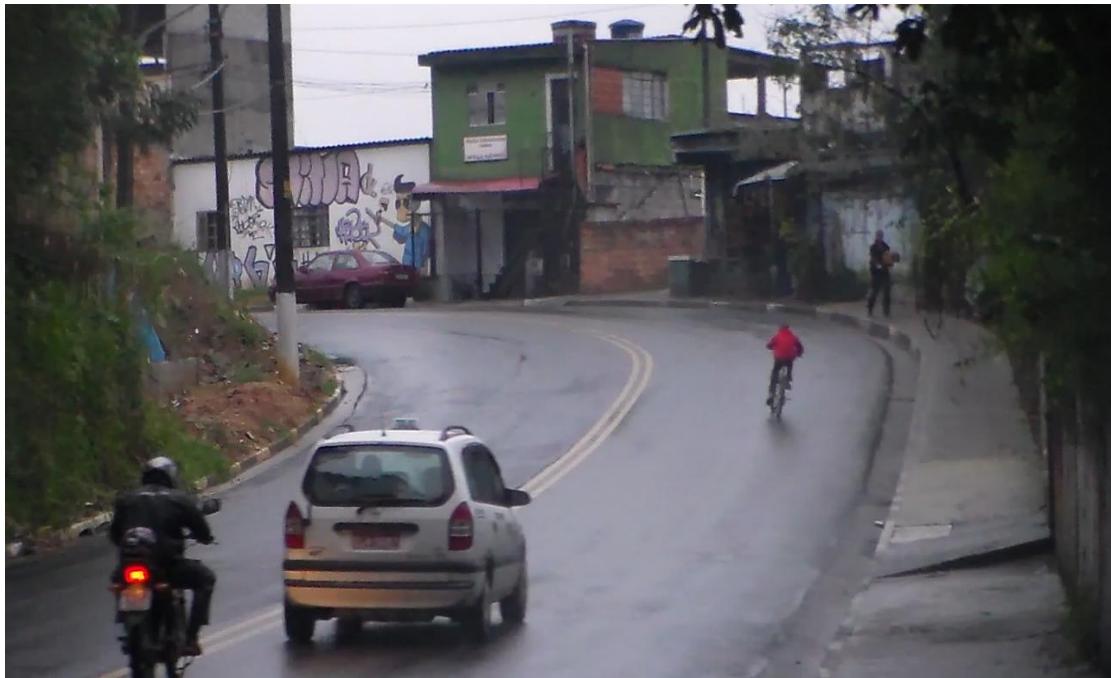
Av. João Goulart em direção à Rua Nova Britânia no final da subida sentido Centro-Bairro

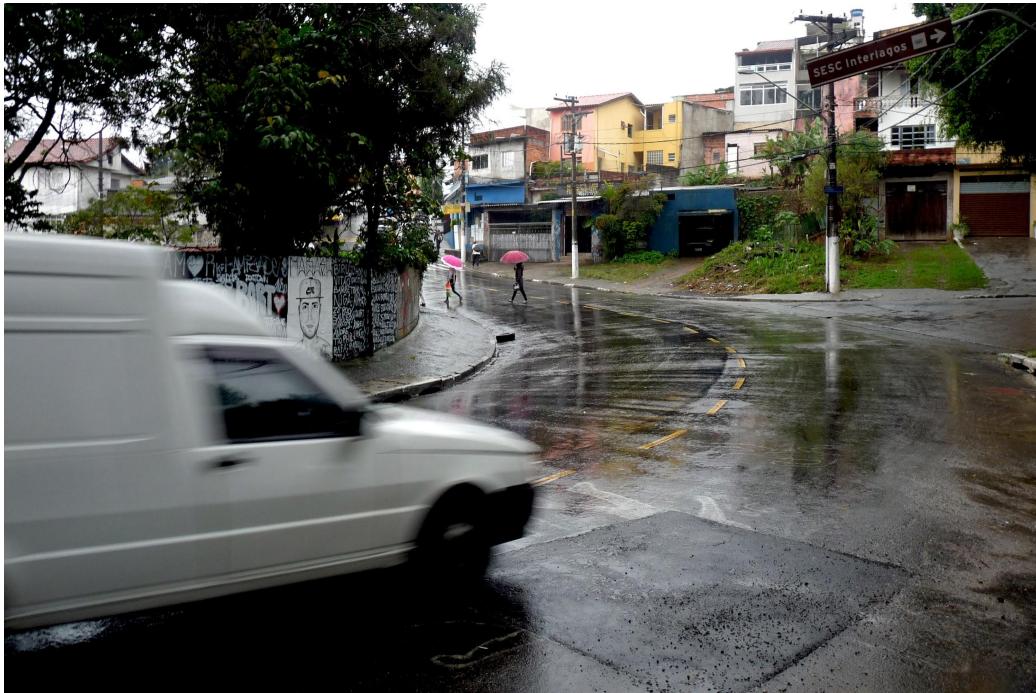
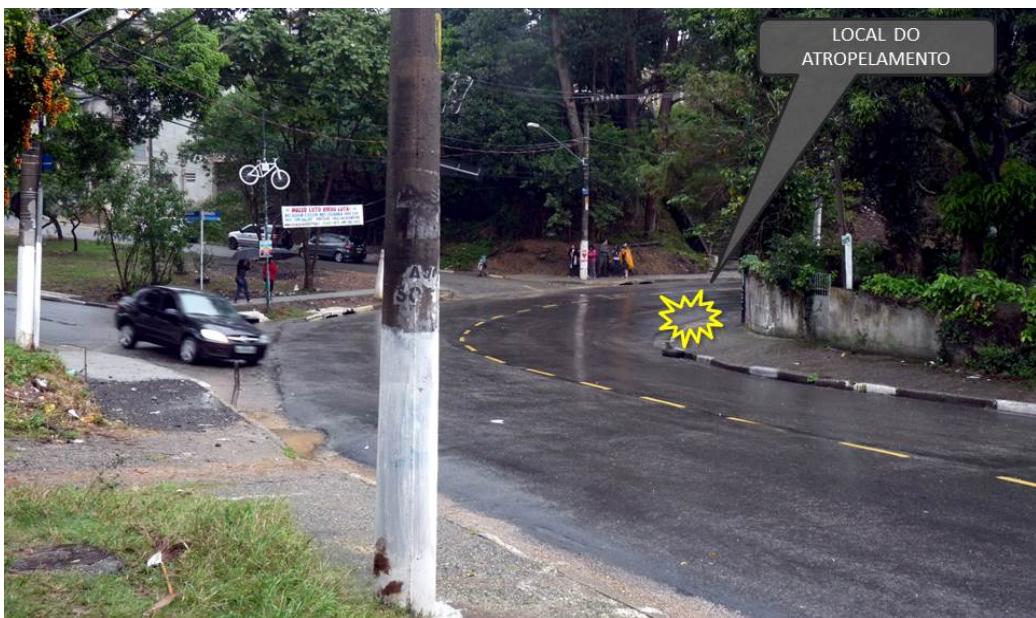
Respectivamente, início e fim de trecho curvo, que forma o cotovelo no trecho da Avenida João Goulart, entre as ruas Filomena F. de Oliveira e a rua Irmã Dulce.

No sentido Centro-bairro, no cotovelo que se forma na avenida João Goulart(ver mapa), há as intersecções com a rua Filomena F. de Oliveira e avenida Irmã Dulce (foto abaixo).

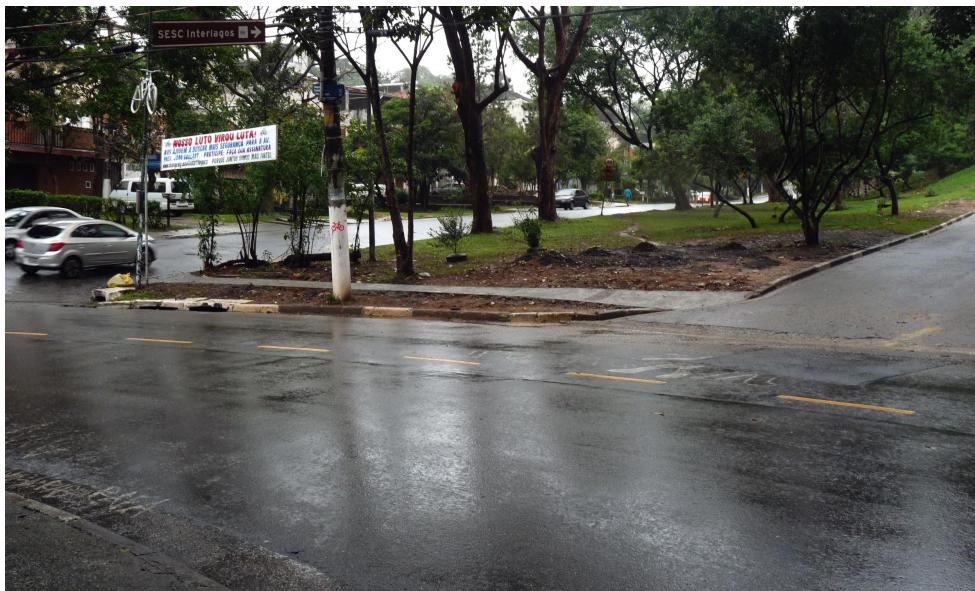
Entre as duas intersecções se inicia a praça Ribalta (acima na foto) em frente da qual o ciclista Gustavo foi atropelado por um ônibus. Como se vê, neste trecho perigoso, a faixa de piso da via não é contínua. Ao lado, avenida Irmã Dulce tem bastante fluxo, uma vez que dá **acesso ao Sesc Interlagos**

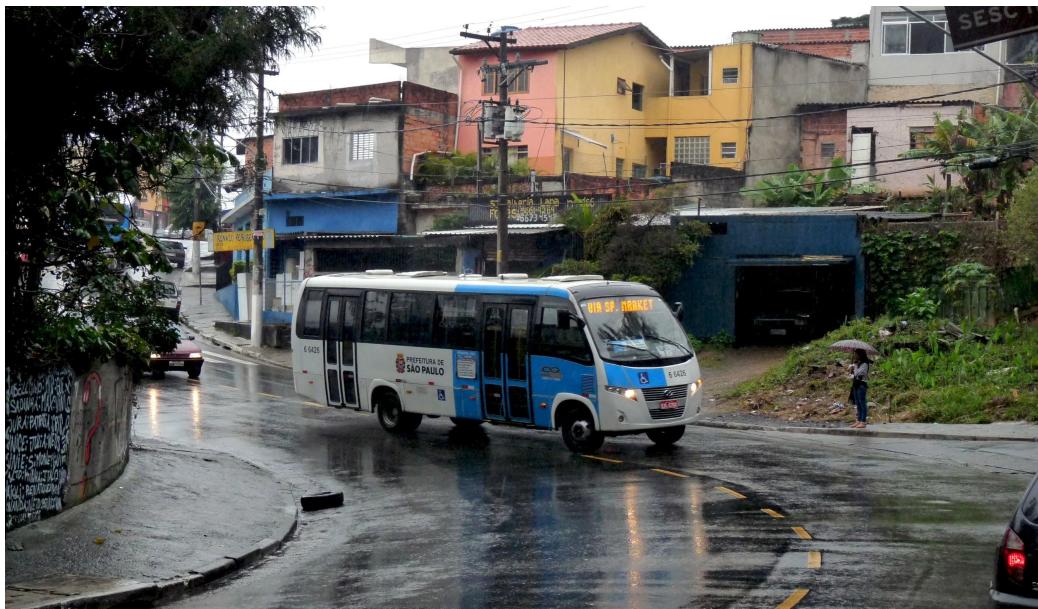
Ônibus e microônibus de linha circulam pela avenida João Goulart, vindo do bairro, em direção à avenida Irmã Dulce, onde fazem conversões. Há um **ponto de ônibus** na avenida João Goulart, em frente ao número 2023. No restante do trecho, não deveria haver circulação de ônibus, mas aos finais de são desviados de seu trajeto original, em decorrência da concentração de pessoas na região do SESC Interlagos, quando da ocorrência de eventos. Apesar do desvio ser corriqueiro, não há pontos de ônibus tão pouco sinalização que anuncie a passagem de ônibus na avenida João Goulart, a partir da intersecção com a avenida Irmã Dulce

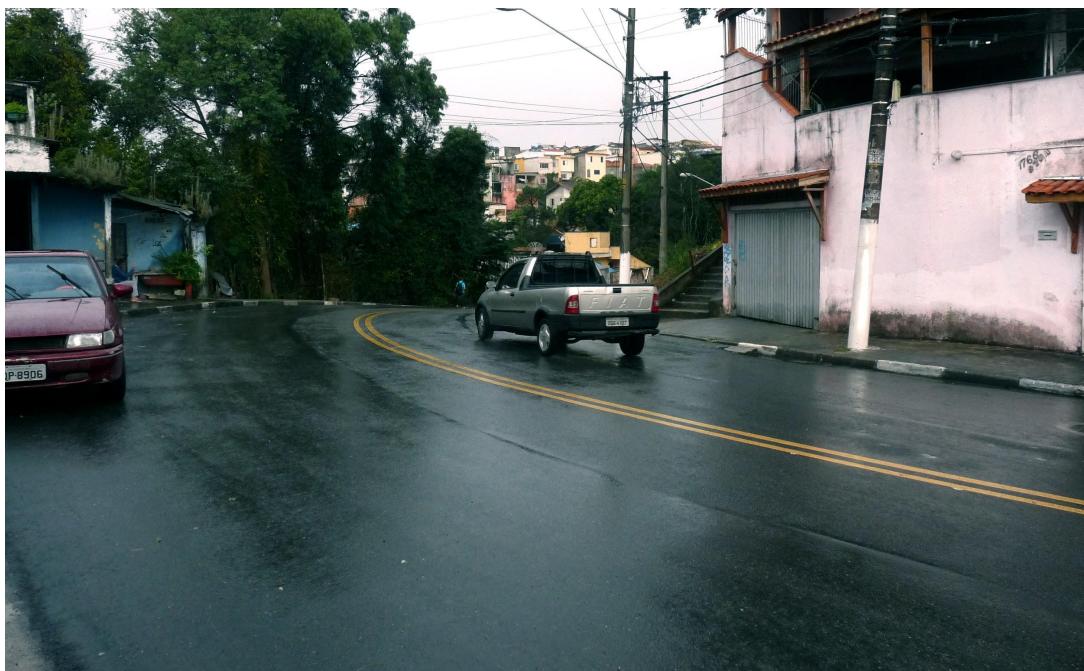
Av. João Goulart - Bar no imóvel azul à esquerda no inicio da ladeira em direção ao Bairro

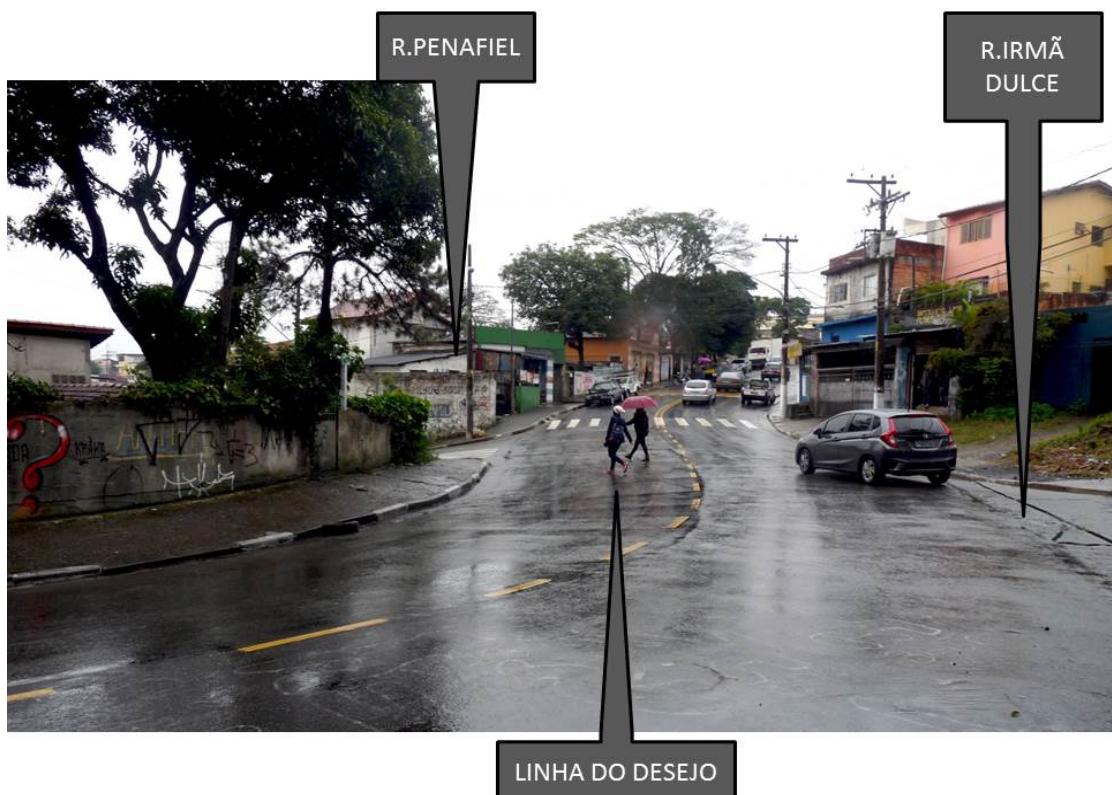
Há apenas **duas travessias sinalizadas** por faixa de pedestres no trecho. Entretanto, são as menos usadas pelos pedestres porque não representam a linha do desejo.

Para acessar a calçada do sentido Centro-Bairro da avenida João Goulart, que é mais regular, é preciso fazer uma **travessia perigosa e sem sinalização** na praça Ribalta ou junto a escadaria. No geral, os **calçamentos** são precários e estreitos nos trechos de topografia acidentada.

Do lado direito da foto podemos observar que **um poste obstrui a calçada onde chega a faixa de pedestre** sobre a av. João Goulart, que se localiza justamente fora do caminho mais direto que as pessoas desejam pela lógica eficiente de caminhar. A outra metade desta calçada é composta por uma "escada" de degraus fora da ergonomia.

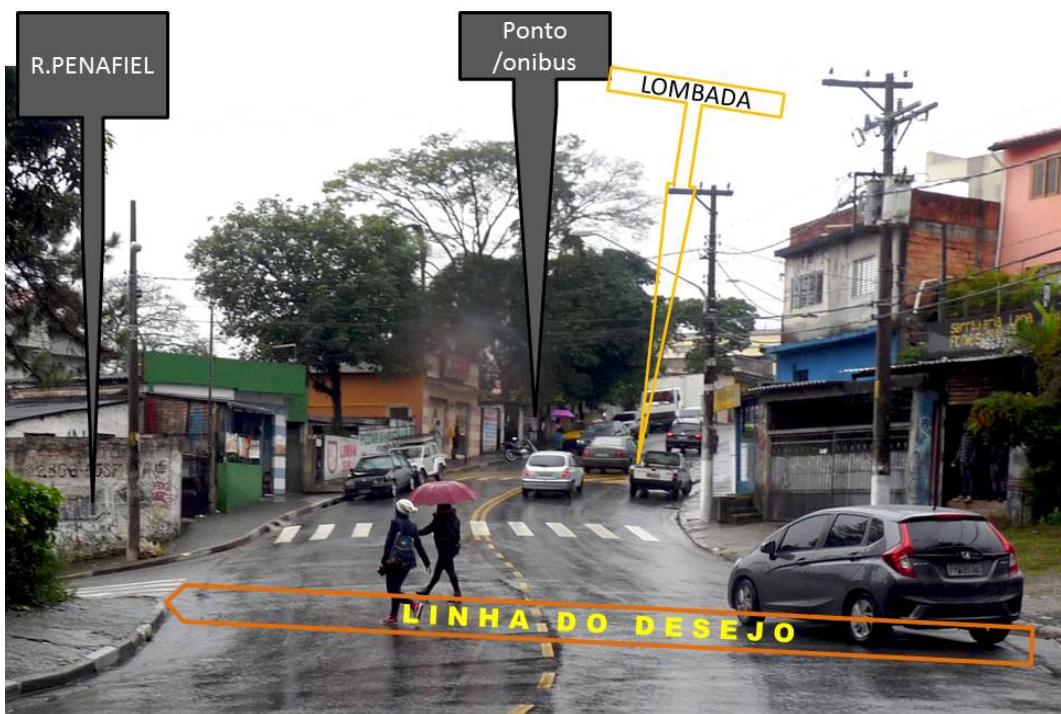
LADEIRA SOBE NO SENTIDO BAIRRO

Os caminhantes, como é natural, buscam atravessar na **linha do desejo**. E aí, como vemos acima, não coincide com o planejamento da engenharia de tráfego, que colocou a faixa longe desta linha. O ponto de ônibus, para quem vem principalmente do SESC está situado na calçada do sentido Centro-Bairro e é preferencialmente atingido caminhando-se pela calçada em melhores condições deste mesmo lado da avenida. Existe no local muito tráfego de caminhantes, inclusive menores de idade desacompanhados de adultos, em direção ao Sesc Interlagos.

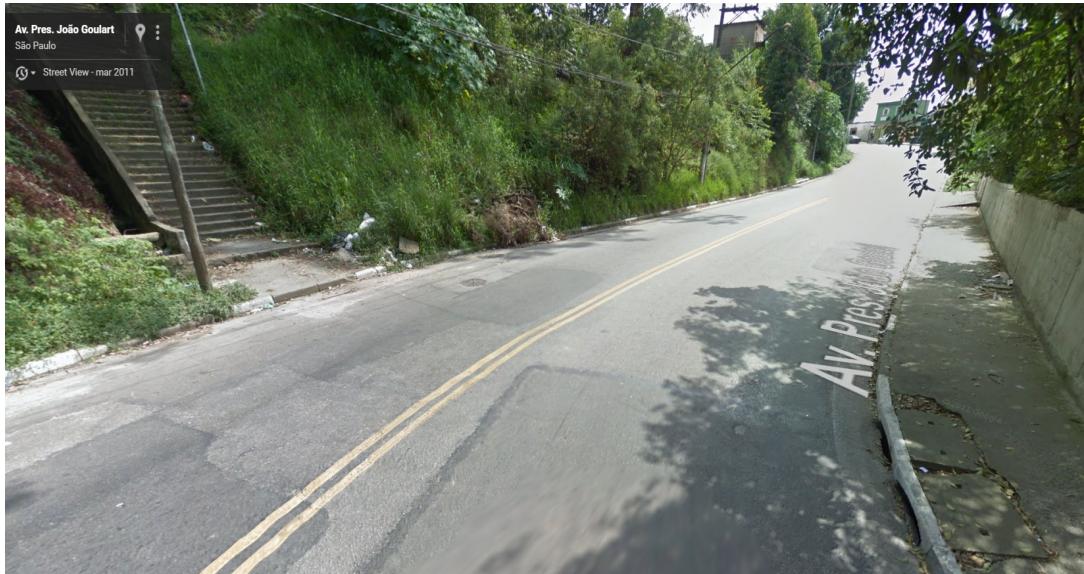
Outro local crítico é a **escadaria**, abaixo na foto, que existe do lado do sentido Centro-Bairro, entroncamento do cotovelo, onde termina a descida da avenida que vem da rua Nova Britânia em direção à praça Ribalta. A escadaria é continuidade da rua Clotilde Angelis, de alta densidade de moradores. Muitos estudantes a utilizam para irem e virem do colégio e, como se vê, **não há calçamento** deste lado da via. Ou seja, para prosseguir no sentido Bairro-centro após descer a escadaria, torna-se necessário ou caminhar no leito carroçável ou realizar uma travessia desassistida. Essa condição leva, naturalmente, os estudantes ao **risco da travessia** neste ponto preciso onde carros chegam acelerados ou acelerando, desde as duas descidas que aí se encontram. Recentemente foi feito o calçamento entre a escadaria e a avenida Irmã Dulce.

Escadaria no final da rua Clotilde Angelis, que culmina em trecho sem calçamento na av. João Goulart. Fonte: Google Street View 2011

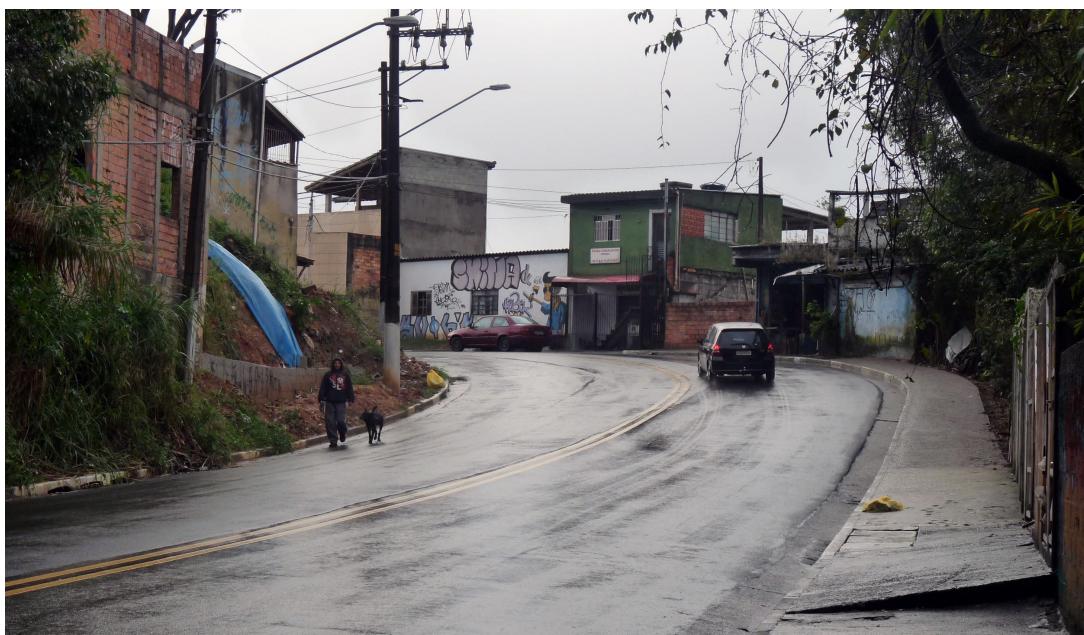
Av. João Goulart em direção à Rua Nova Britânia no final da subida sentido Centro-Bairro vê-se caminhante no leito carroçável em via deficiente de calçamento.

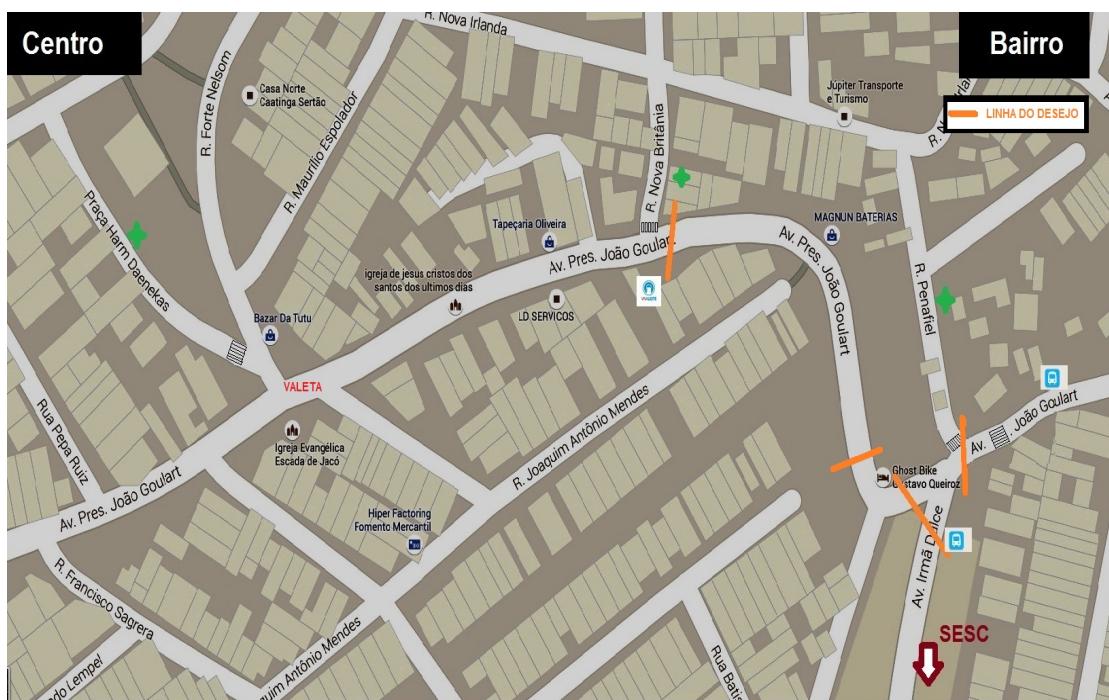
Mapa onde é possível verificar as linhas de desejo das travessias
