## ATIVIDADE DE EXTENSÃO

## RELATÓRIO FINAL

Proposta de incidência política no território

**Nova Raposo:**

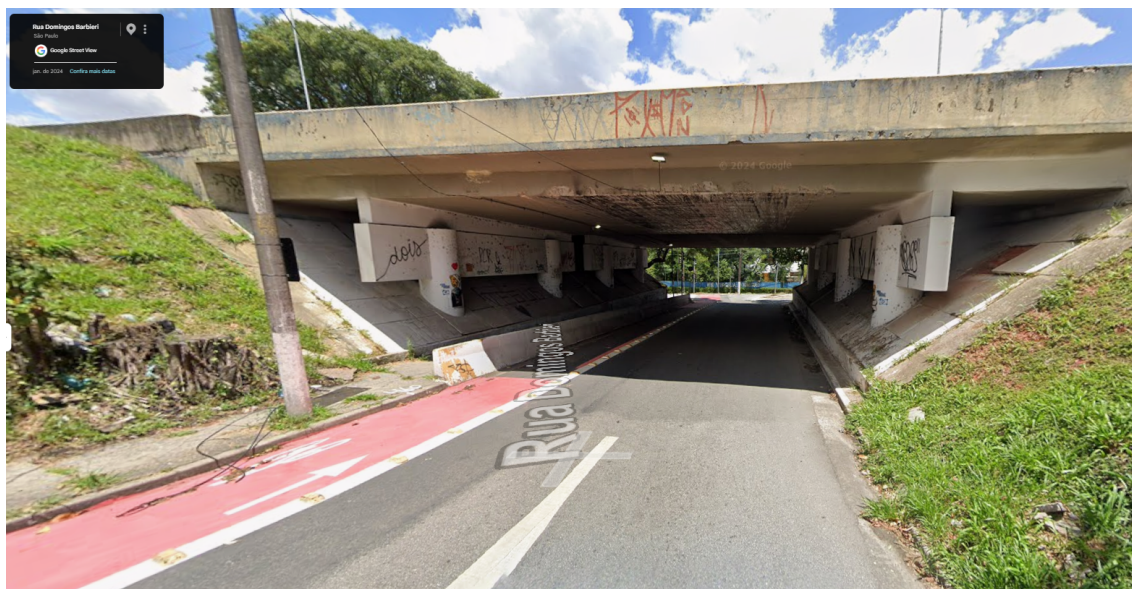
Figura 2 - Imagem do trecho da rua Domingos Barbieri sob a rodovia Raposo Tavares.

Na Figura 2, nota-se a ausência do sistema de iluminação da Rua Domingos Barbieri sob a rodovia Raposo Tavares. Esta situação pode gerar insegurança aos pedestres e acidentes no local.

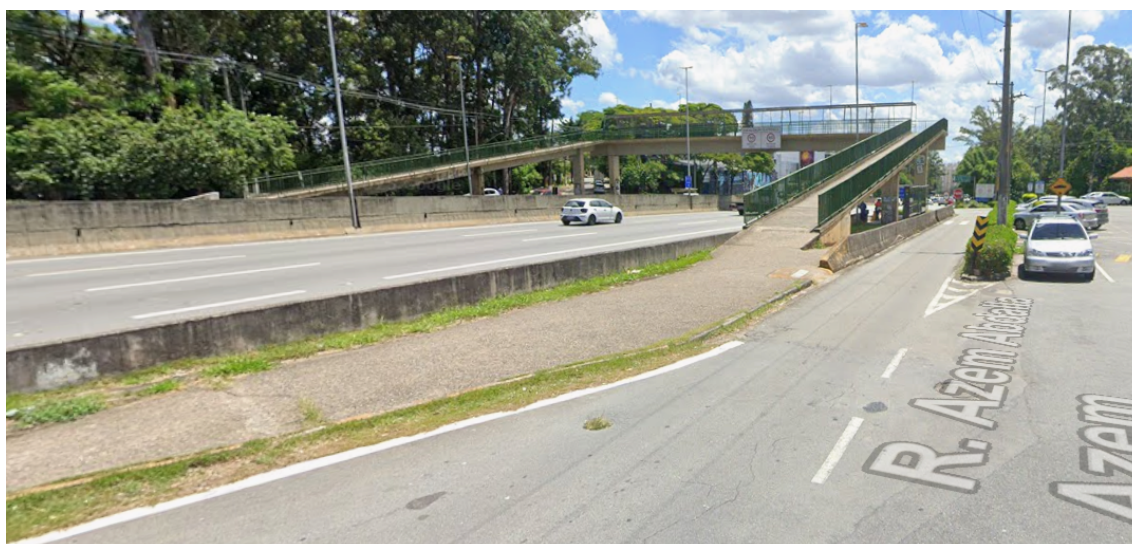
Figura 3 - Imagem do acesso da passarela Gino Pereira de Reis na Rua Azem Abdalla.

As figuras 3 e 4 mostram a falta de planejamento da infraestrutura voltada ao pedestre, na qual o pedestre deve percorrer distância considerável, e a ausência de calçada em um dos lados da rua.

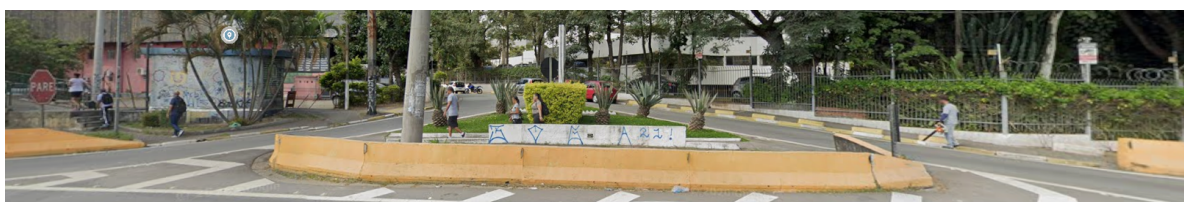
Figura 5 - Imagem das pessoas indo para a passarela Igny Dabul dos Reis.

A figura 5 mostra o caminho de desejo dos usuários e a ausência da infraestrutura para assegurar uma travessia segura dos pedestres, principalmente pensando que os veículos podem estar a 90 km/h na rodovia.

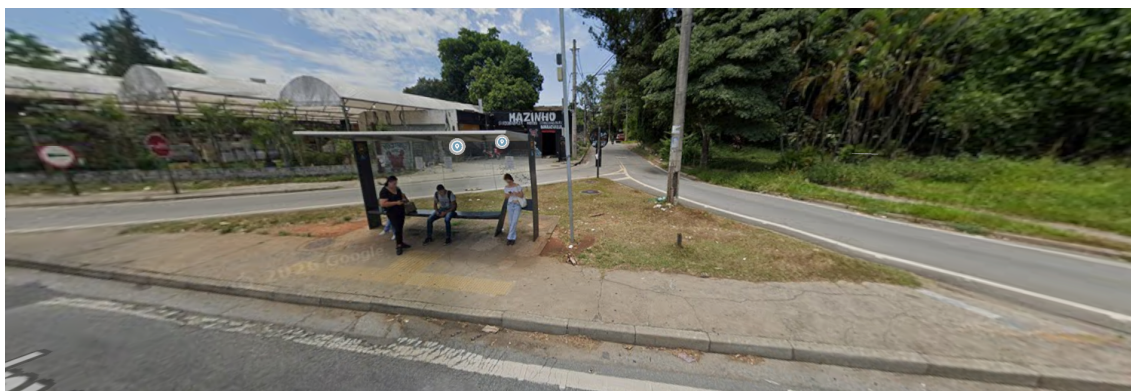
Figura 6 - Imagem de um ponto de ônibus na Rodovia Raposo Tavares.

Na figura 6, além da ausência de infraestrutura adequada, nota-se a falta de planejamento entre os diferentes modos de transporte, na qual apenas no ponto de ônibus há piso tátil para pessoas cegas.

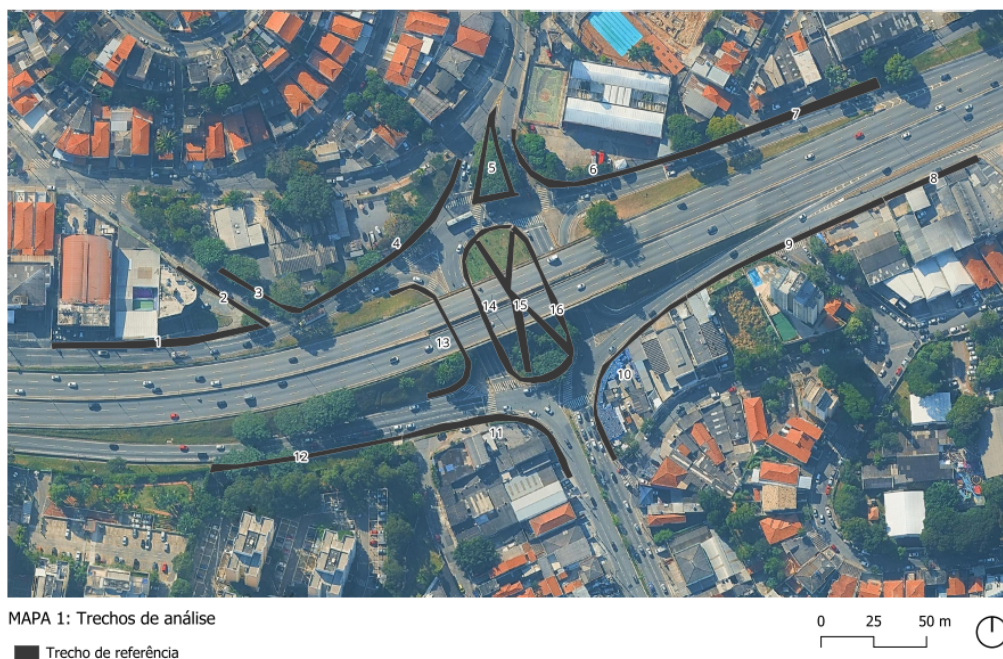
Figura 9 - Mapa dos trechos de calçada analisados.

Além disso, para a análise das calçadas, as calçadas foram divididas em 17 trechos de análise, cada um com aproximadamente 100 metros de largura.

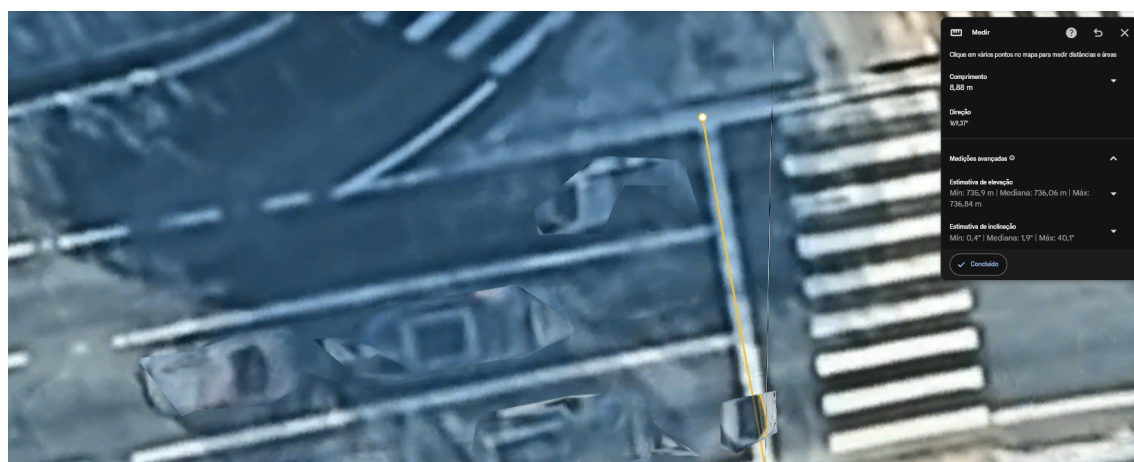
Figura 9 - Exemplo de utilização da ferramenta Google Earth.

Para a medição do comprimento das faixas de pedestres, utilizou-se a ferramenta Google Earth, na qual se utilizam imagens de satélite para realizar medições de comprimento e área.

Para a medição, adotou-se a medição no meio da faixa de pedestre, principalmente devido à variação do comprimento de algumas faixas de pedestre em curvas.

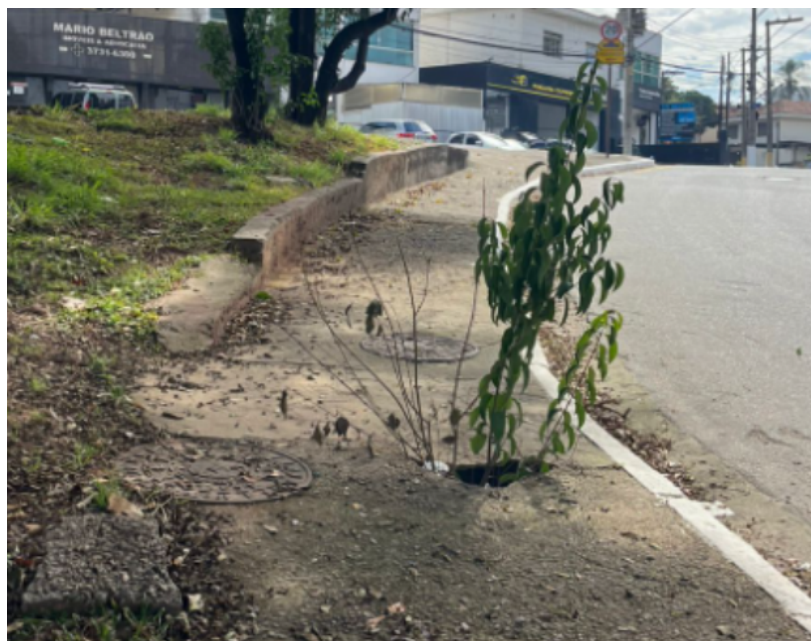
Figura 16 - Foto de um buraco encontrado no acesso à R. Augusto Farina.

A presença de obstáculos físicos nas calçadas agrava o cenário: postes, caixas de concessionárias, equipamentos de telecomunicações e vegetação sem poda adequada reduzem a largura efetiva do passeio, obrigando pedestres a desviar para a via ou a adotar rotas alternativas mais longas e menos seguras.

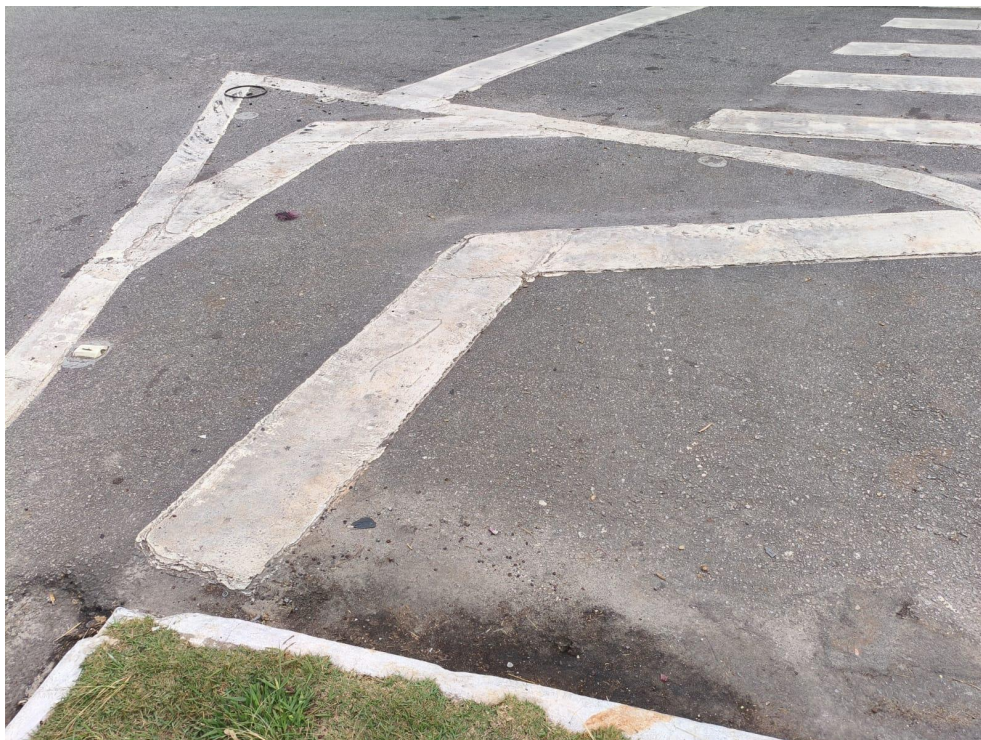
Figura 19 - Foto da região entre as vias da Av. Min. Laudo Ferreira de Camargo

Uma particularidade da infraestrutura se encontra no encontro da Av. Min. Laudo Ferreira de Camargo com a Praça Ikuzo Koike. Na qual, como mostrado na figura 8, não tem faixa de pedestre na travessia 1. Além disso, entre as pistas da Av. Min. Laudo, não há estrutura que garanta a segurança dos pedestres para que aguardem a possibilidade de travessia.

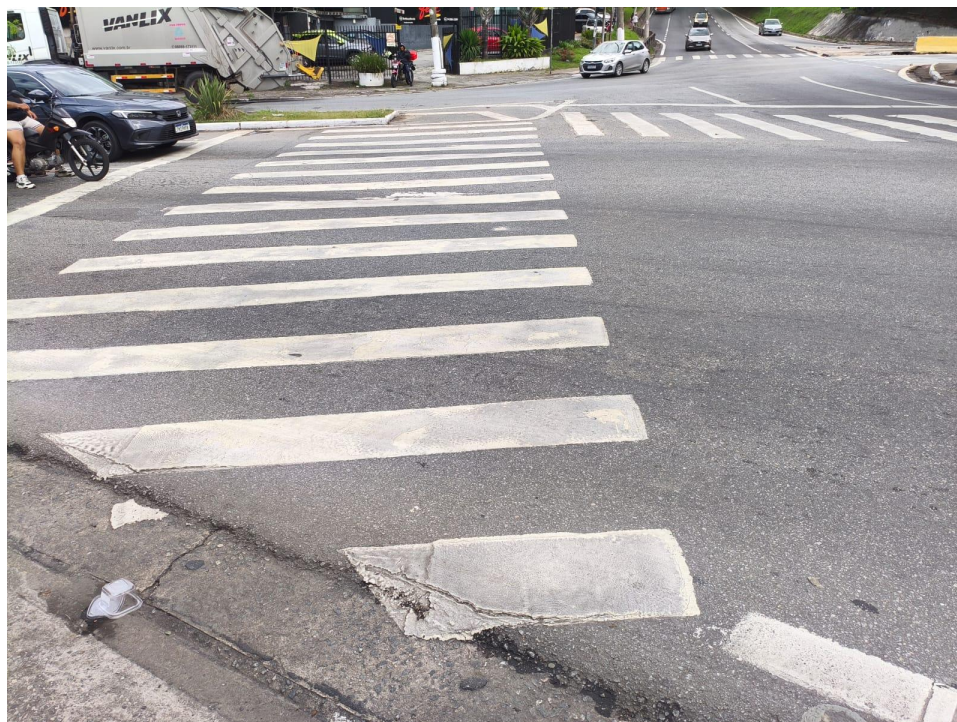
Figura 20 - Foto da travessia 2 (primeiro plano) e da 1 (segundo plano).

Além disso, a partir da contagem de pedestres, registrou-se um total de 3 pessoas que fizeram a travessia 1 durante os 10 minutos analisados, enquanto apenas

1 pessoa realizou a travessia 3 no mesmo período (como mostra a tabela 8). Esta situação evidencia o desejo dos usuários de realizar a travessia em uma rota mais rápida do que a proposta pela infraestrutura existente.
