## ATIVIDADE DE EXTENSÃO

## RELATÓRIO FINAL

Proposta de incidência política no território

# **Nova Raposo: Análise do Ambiente e Território**

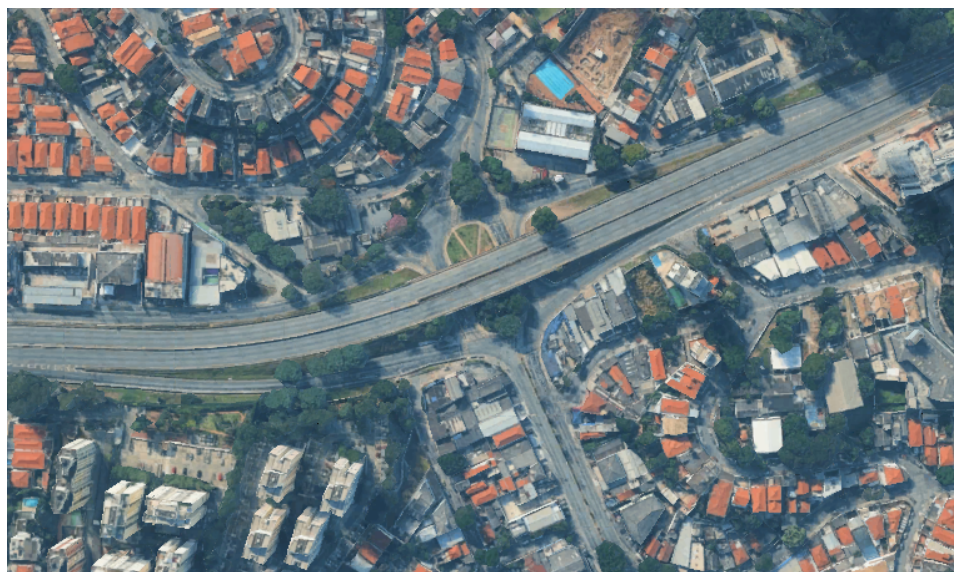
**Imagem 1:**

Para a análise do território, foi escolhido um trecho de representação localizado próximo à Praça Ikuzo Koike - Butantã, São Paulo - SP, 05537-001. A escolha deste cruzamento deve-se ao fato de que muitas linhas de ônibus que percorrem a Raposo Tavares passam pelo trecho, visto que é a última saída para o acesso à estação de metrô Vila Sônia da linha 4-amarela. Por integrar diferentes modos de transporte e receber diariamente um número expressivo de pessoas, o local escolhido permite a observação e identificação dos principais problemas relacionados à infraestrutura física da região, tornando-se um recorte representativo para a compreensão dos desafios e oportunidades presentes ao longo do entorno da rodovia.

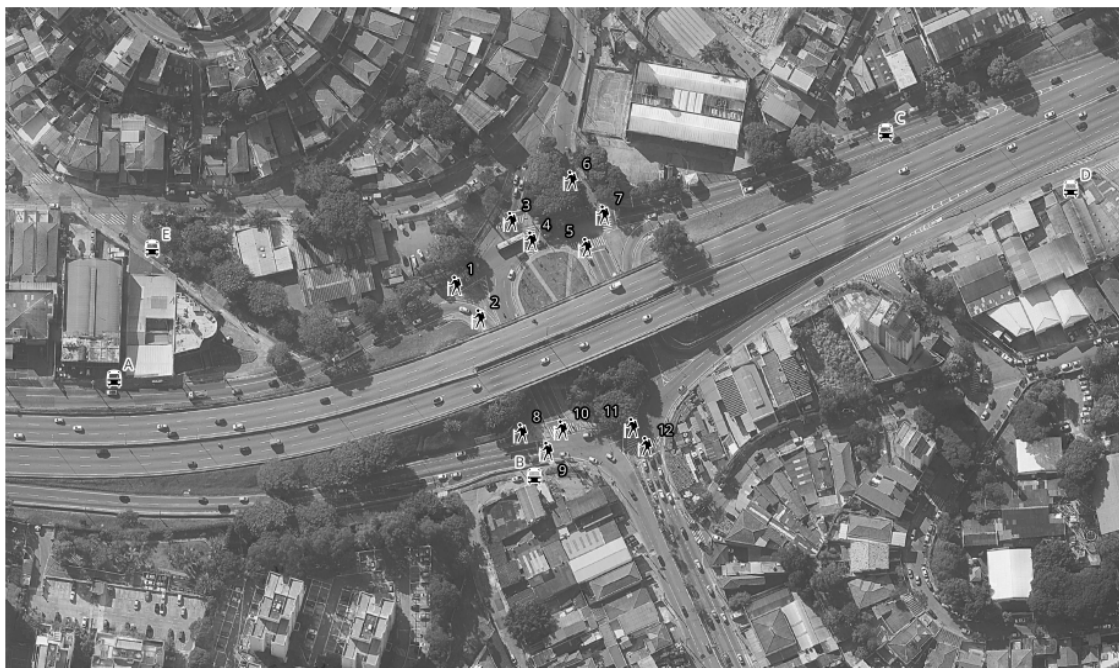
**Mapa 2:** Travessias e pontos de ônibus

Também definiu-se pontos de análise estratégicos para avaliar as condições das travessias, dos tempos semafóricos e da integridade dos pontos de ônibus. Os pontos estão demarcados no mapa abaixo.

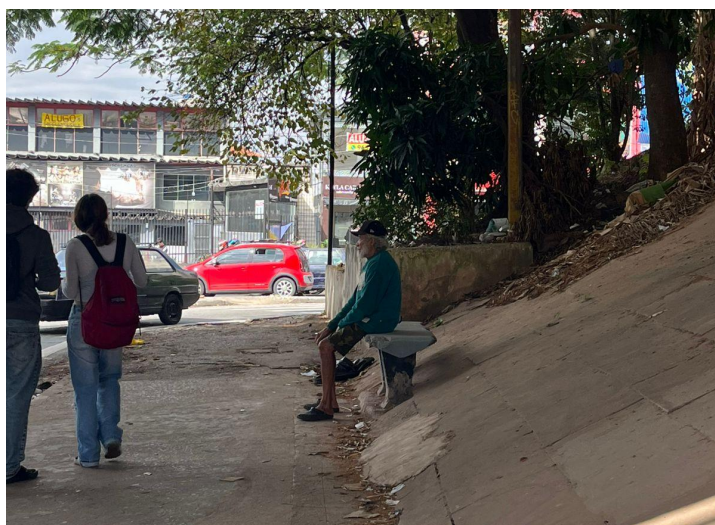
Imagem 3:

Cabe destacar que os trechos em que foi identificado algum mobiliário urbano foram principalmente os trechos onde se situavam pontos de ônibus. A única exceção é o trecho 13, Imagem 3, que tem um único banco embaixo do viaduto e voltado para a via e afastado de arborização.

Para resolver a questão do mobiliário urbano insuficiente na região, propõe-se um planejamento de mobiliário, tanto da concepção das peças quanto da inserção, específico para os usos atuais nos espaços públicos.

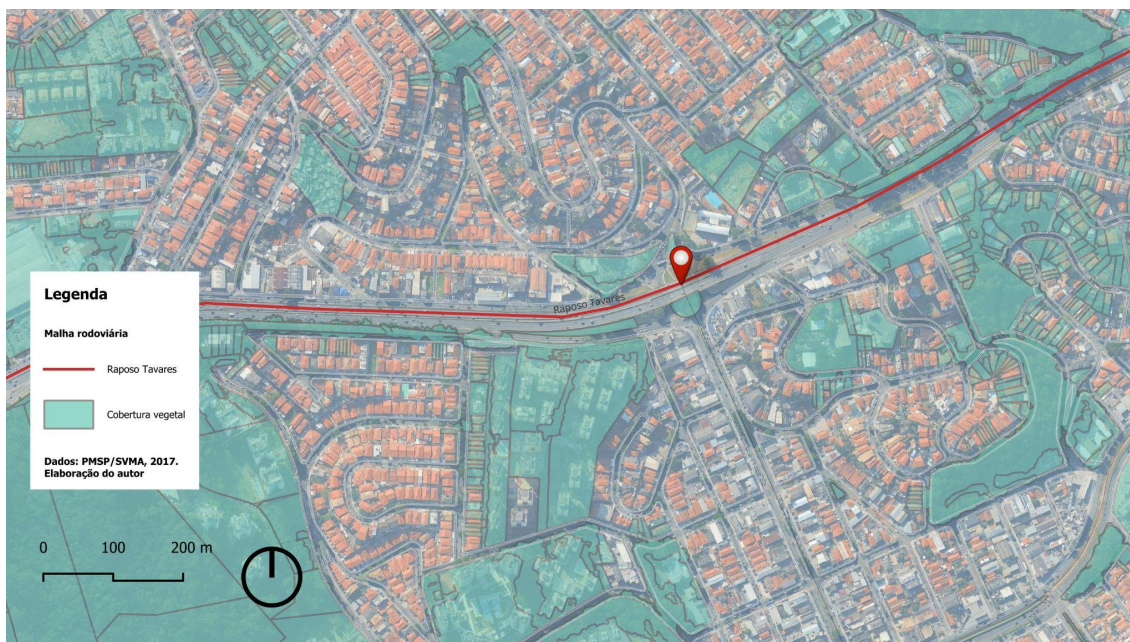
**Mapa 9: Cobertura vegetal**

A região analisada apresenta uma baixa densidade de área verde, o que contribui para a piora da condição ambiental e aumento da temperatura. Com grande parte das superfícies expostas a sol direto, baixa capacidade de evapotranspiração local e alta absorção de radiação solar.

Como intervenção proposta pelo grupo, recomendamos um programa amplo de arborização, requalificação de pavimento e permeabilização dos solos, combinada com a recomposição nutricional do solo por meio de compostagem. Dessa forma, o poder público por meio da Secretária Municipal do Verde e do Meio Ambiente, juntamente com a Secretaria Municipal de Infraestrutura e Obras, Limpeza Urbana e Urbanismo e Licenciamento desenvolveria um programa amplo de requalificação das calçadas dessa região, requalificando a zona de serviço com a disposição de uma zona de apoio permeável para a plantação de vegetação.

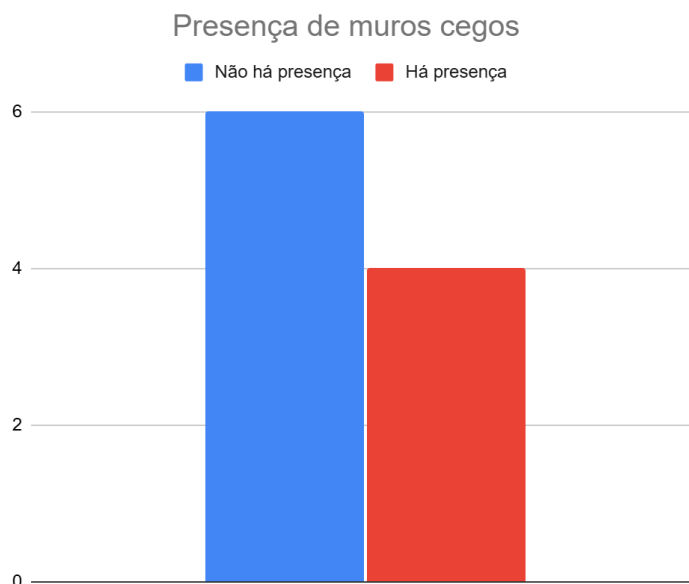
**Gráfico 1:** Contagem de muros cegos

Foi identificado no local de análise uma presença excessiva de muros cegos, que são fachadas sem a existência de janelas, portas ou qualquer tipo de permeabilidade entre o lote privado e o espaço público. Dentre os dez trechos analisados na pesquisa de campo, quatro deles possuíam algum tipo de muro cego.
